Åtgärdsbehov korsningen väg 140/Verkstadsgatan-Hamnvägen!

Kommentarer om korsningen väg 140/Verkstadsgatan-Hamnvägen

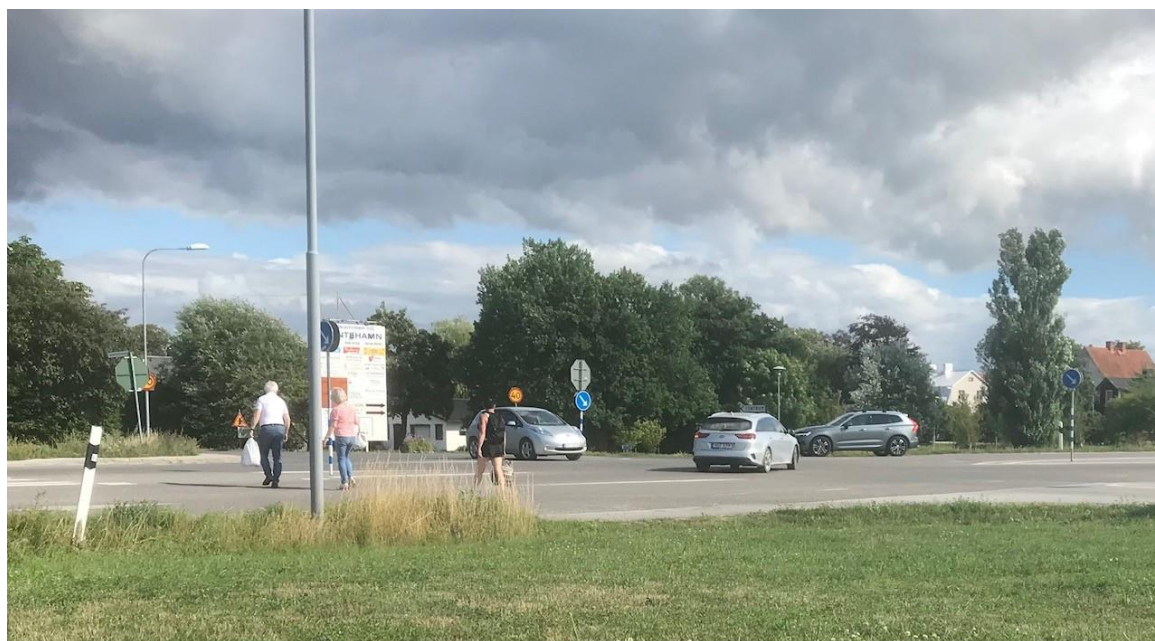
Fotgängarpassage på odefinierat, självvalt ställe i korsningen väg 140/Verkstadsgatan-Hamnvägen

Att som oskyddad trafikant ta sig över väg 140 i denna korsning upplevs av många som mycket farligt och främst sommartid uppkommer hela tiden riskabla situationer på grund av den bristfälliga utformningen av korsningen och därvid inte minst det obefintliga skyddet för fotgängare och cyklister. Fotgängarna måste passera tre filer utan refug. Vid några tillfällen den gångna sommaren, när vi från Klintetraktens framtid under några timmar räknade trafiken till och från hamnen vid denna korsning, kunde vi bland annat observera hur en cyklande barnfamilj tvingades stanna mitt i korsningen med bilar på båda sidor om sig och hur ett äldre par med bärkassar från Coop i händerna länge blev stående vid trafikdelaren och väntade tills de inte längre såg någon bil komma. Situationerna måste ha varit skrämmande för dem! Även för de passerande bilisterna som ser personer som på olika sätt försöker korsa vägen måste korsningen upplevas som osäker. En del äldre, boende i samhället, berättar att de under sommarperioden inte vågar gå ut till hamnen eftersom de tycker att de inte är tillräckligt snabba för att hinna över mellan bilarna på 140-an. En orimlig situation!

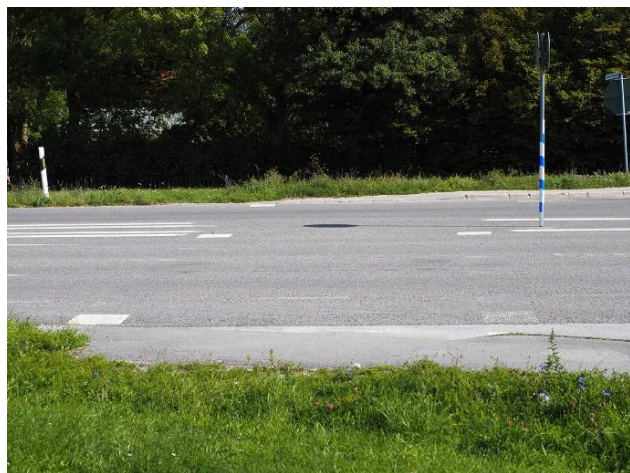
I texten i programmet talas det även om en "målad refug" men i så fall förstår vi inte hur en sådan ser ut.

Var är den målade refugen?

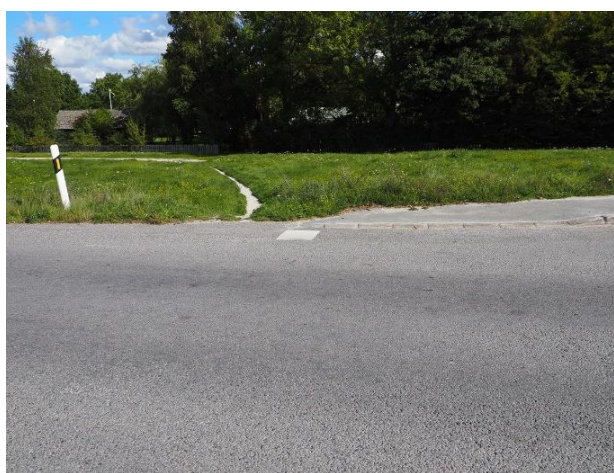
Hårdgjord gångstig fram till väg 140

Det finns inte heller någon särskild vägledning eller några markeringar för cyklister vid korsningen eller anvisningar/rekommendationer före korsningen från något håll. För den som kommer till korsningen på stigen från nordost finns det ingen plats att stanna och bilda sig en uppfattning av trafiksituationen innan man är ute på vägbanan.

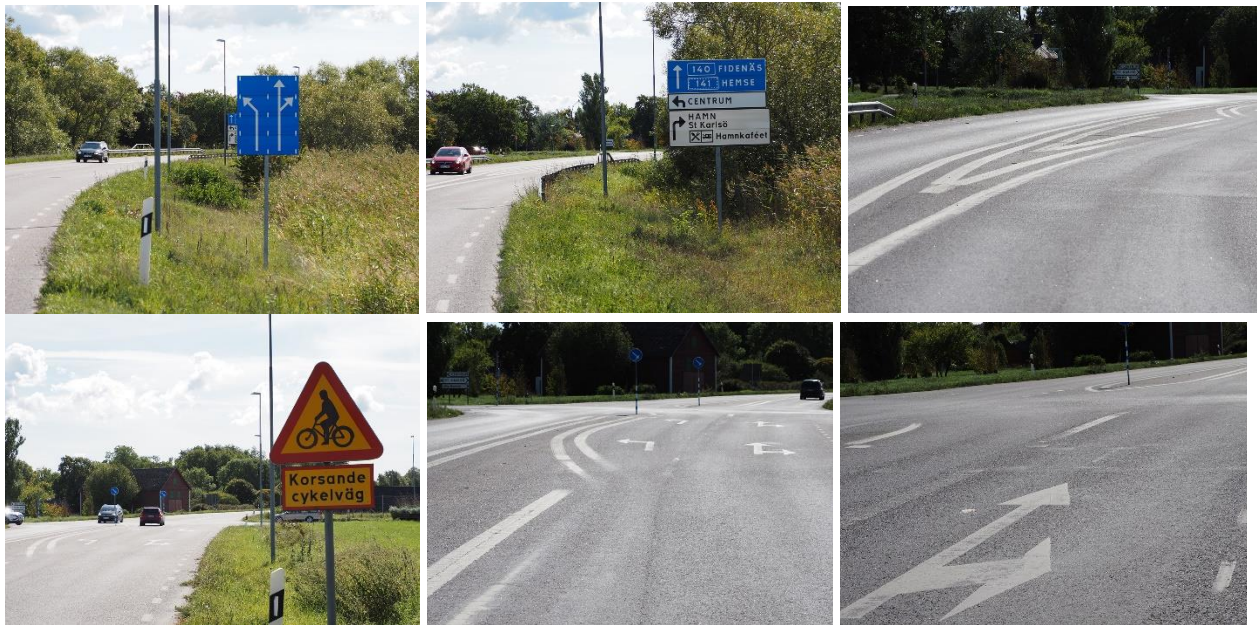
Norrifrån på väg 140

Vägen går i en långsträckt kurva med många intryck. Då man färdas norrifrån noterar man först en skylt som aviserar körfältsfördelningen i korsningen och omedelbart därefter långsträckta räcken på båda sidor av vägen för en underliggande å. Då man passerar dessa räcken upptäcker man att en skara (upp till sex stycken) långsgående heldragna linjer är målade i vägbanan. Avtappningsfält till vänster kan skimras i fjärran, dock är det fullständigt oklart vilka heldragna linjer som eventuellt definierar korsningen. Det finns även en skylt som varnar för korsande cykeltrafik samt en grupp med tre skyltar som anger vart man kommer vid vänstersväng, körning rakt fram och vid högersväng.

Skytningen lokalt i området anger inte att det finns ett avtappningsfält åt vänster – förekomsten av detta fält anges genom att någon av de heldragna linjerna svänger undan åt vänster nära korsningen. Med utgångspunkt i hur de heldragna linjerna slitits är det tydligt att många bilister anser att avtappningsfältet är för kort för att möjliggöra en trafiksäker vänstersväng. Det finns ingen streckad linje eller annan anvisning var vänstersvängande bör stanna i samband med möte. Körfältslinjernas kvalitet visar att denna korsning underhålls sporadiskt.

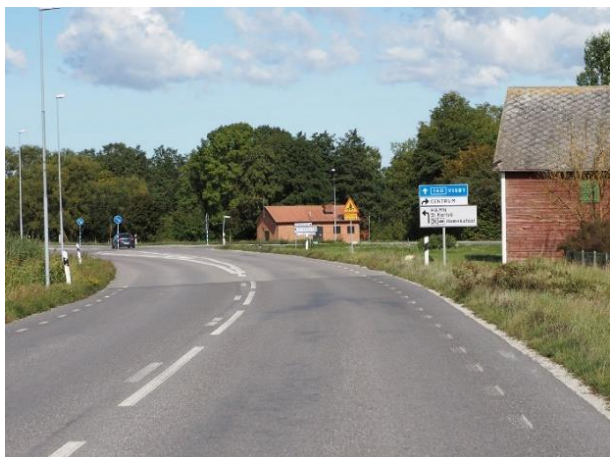
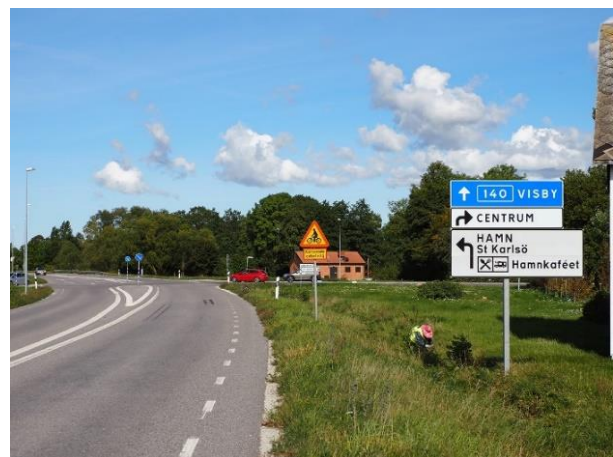
Söderifrån på väg 140

Kurvans disposition gör att man ser avtappningsfältet norrifrån och trafik från öster. Vägen från väster (från hamnen) är knappt märkbar – den siktas cirka 2 sekunder innan man är framme i korsningen. Varningsskylt för korsande cykeltrafik kan ses men det finns inga markeringar i trafikmiljön som antyder var denna cykeltrafik kan förväntas dyka upp.

Någon varning för att det ofta förekommer fotgängare som behöver passera väg 140 finns inte.

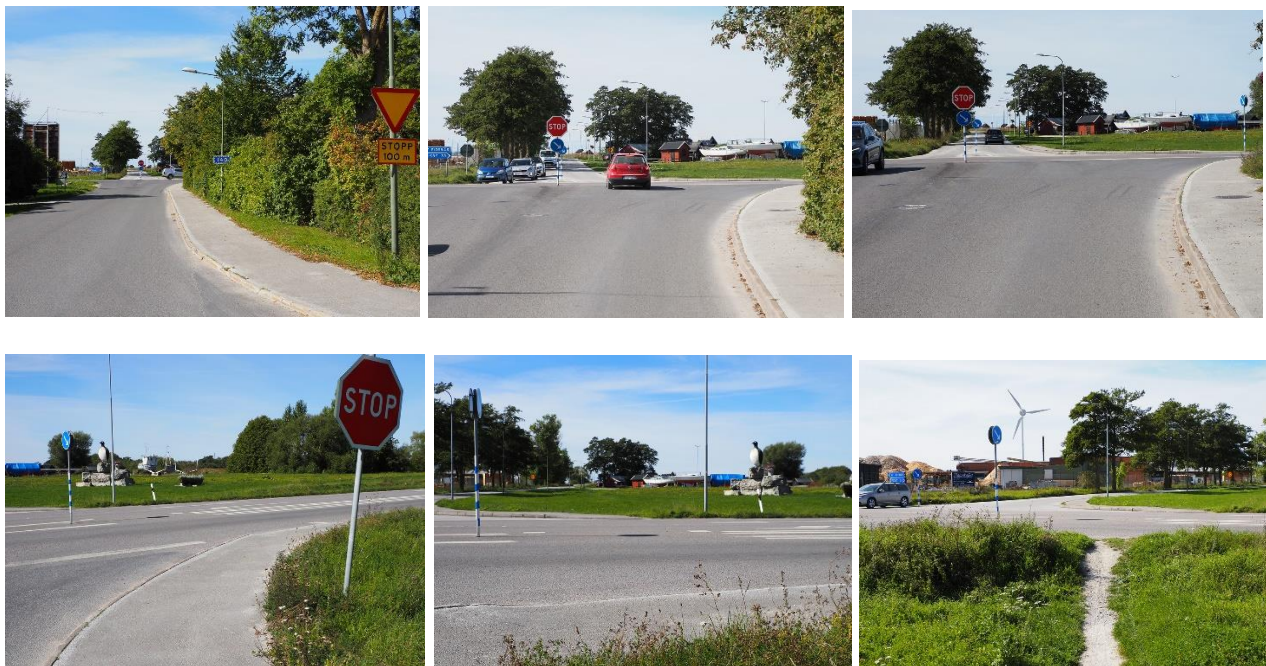
Österifrån, på Verkstadsgatan från centrum

Trottoaren på högra sidan (norra) är smal och uppenbarligen endast avsedd för gående. Det finns dock inte någon skylt som informerar om detta men inga cyklande har observerats där.

Då man närmar sig korsningen i bil ser föraren den vänstra stoppskylten och att vägbanan breddas åt höger då man närmar sig korsningen. Detta tolkas lätt som att det är stopp för trafik som ska åt vänster och eventuellt rakt fram mot hamnen och att det är stor sannolikhet att det finns ett avtappningsfält med, som mest, väjningsplikt för högersvängande fordon. Då man är nästan framme finner man att det inte finns något avtappningsfält. Den högra stoppskylten blir synlig men sitter så högt att en bilist (i personbil) som är inriktad på att hålla koll på andra trafikanter kanske inte kommer att observera den. När man kommer fram till korsningen kan man också ofta notera gående och cyklister som kommer in mot korsningen från nordost längs en smal hårdgjord gång/cykelväg.

Det finns inga anvisningar för cyklister och gående hur de bör passera korsningen.

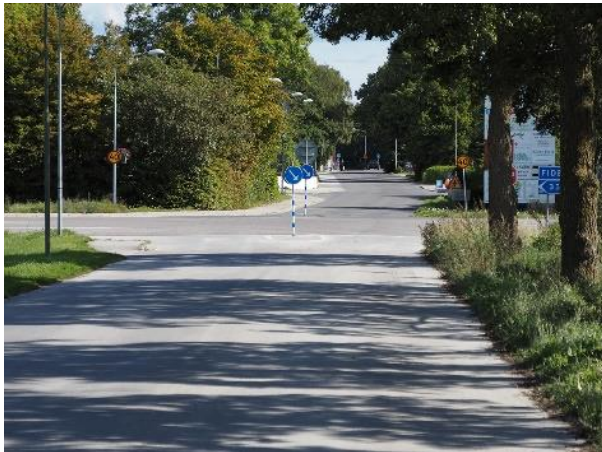
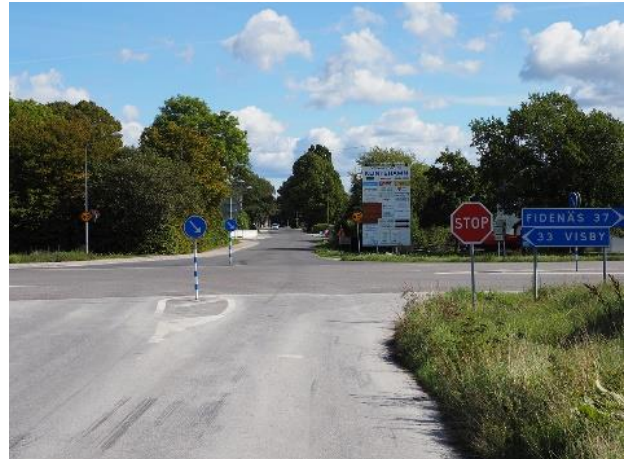
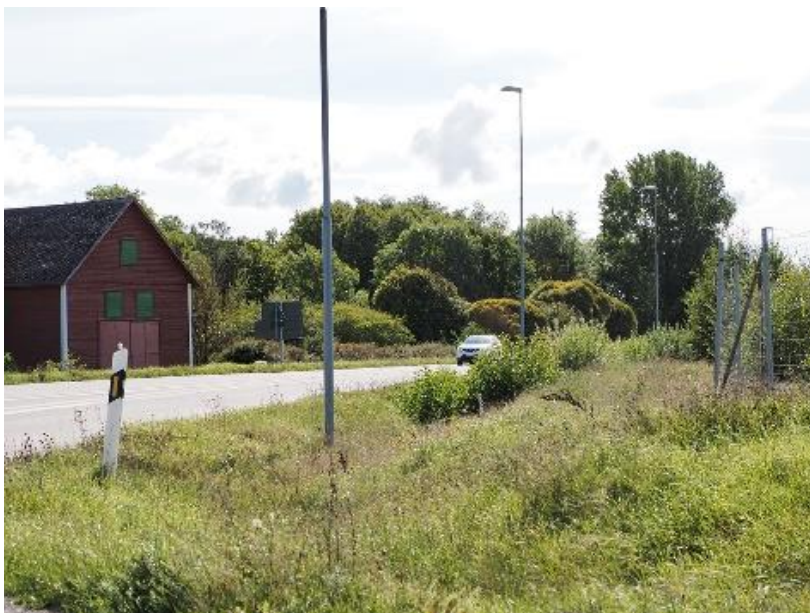
Västerifrån, från hamnen

Körfältets bredd är anpassad för ett fordon, något/några avtappningsfält finns inte. Det sista trädet till höger före korsningen skymmer stoppskylten. Den skylten blir synlig långt efter att man har sett att vägen fortsätter rakt fram, över vad som visar sig vara en annan väg (väg 140). Det finns ytterst svaga rester av en tidigare vitmålad aviseringstriangel i vägbanan cirka 10 m före stopplinjen, som också den har dålig synbarhet. Det finns inte heller någon varningsskylt för stopp om exempelvis 100 m. Till följd av att vägen rakt fram (in i samhället) är bred och inbjudande är det lätt hänt att man inte förrän i ett ganska sent skede inser att man strax är framme vid en korsning med en vältrafikerad länsväg.

Väg 140:s långa kurva gör att en bilförare måste titta snett bakåt åt höger för att se trafikanter som kommer in i korsningen från söder. Den som avser att svänga åt vänster kan förväntas rikta sitt fordon något åt vänster för att underlätta den kommande svängen. En sådan person har därmed ytterligare svårigheter att se trafik från höger av ovannämnda skäl. Diket mellan vägen och fastigheten i sydväst är beväxt med stora buskar, vilket begränsar sikten i korsningen. Även staketet till fastigheten försvårar tidig identifiering av trafik längs vägkurvan.
